## CHARTREUX\_CASCADE\_3\_TRANSFORMATEUR SNCF

43.306904287866345, 5.4017181502259906

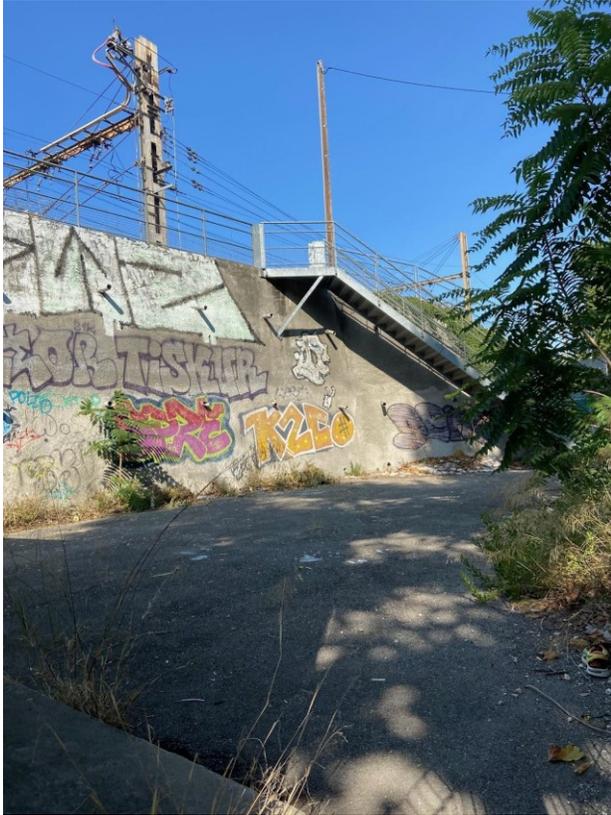
**Photo 1:** espace artificialisé sur lequel se trouve un transformateur SNCF (murs tagués, accès prévu aux voies ferrées)

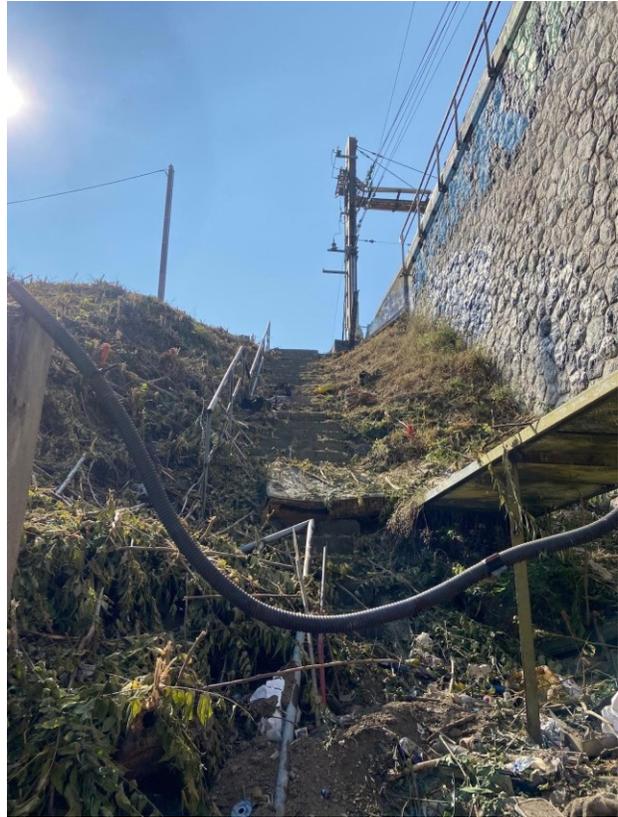
**Photo 2:** terrain pentu deuxième accès aux voies par escalier

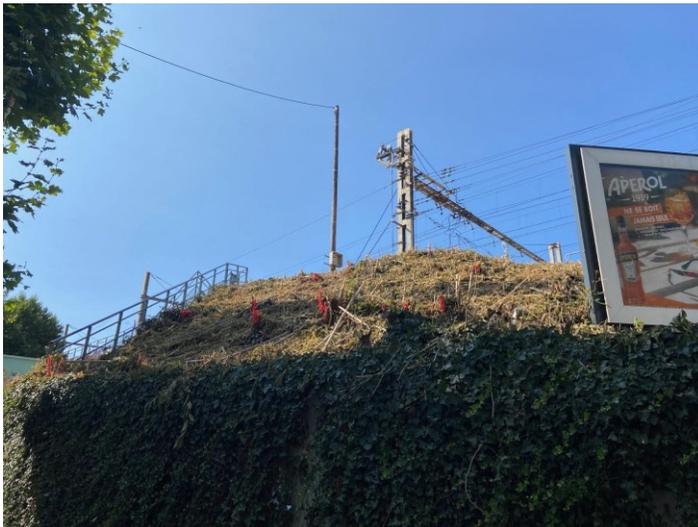
**Photo 3:** espace de la friche végétalisé mais pentu (cela semble peu exploitable). Vue de la route.
